流动性

[焊锡桥连的抑制事例]

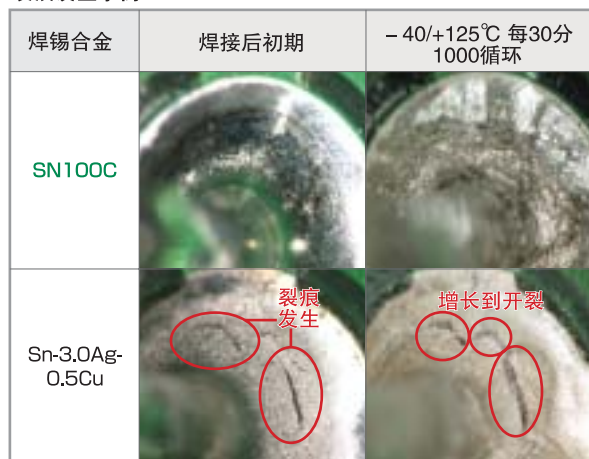
裂痕发生事例

SN100C因镍的效用抑制了开裂的发生，而锆的微量添加能够使表面光滑地完成焊点作业。

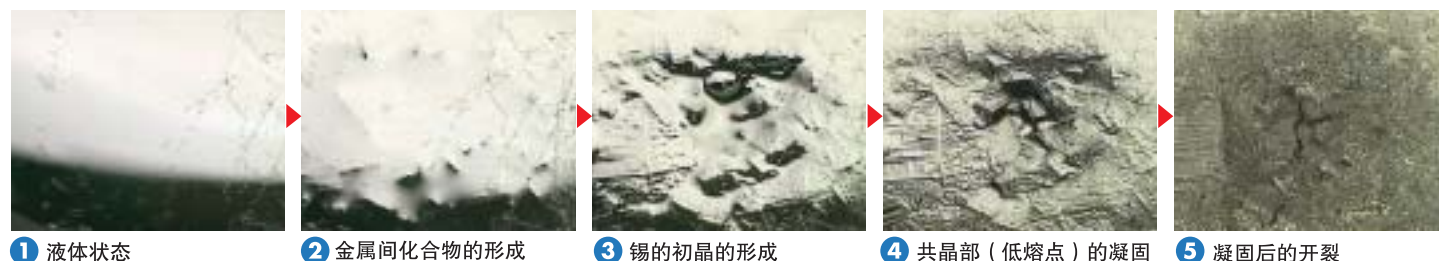
发生的过程

用高速相机 (NAC公司制品) 拍下了从焊锡熔融状态到凝固直至形成开裂的过程。其结果从液体状态①到金属间化合物的形成②经过锡的初晶③的阶段低熔点共晶部的凝固④后开裂⑤的发生。
